Beratung der Gemeinde Theilheim

Untersuchung der Liegenschaften

Jakobstalhalle

Grundschule Theilheim

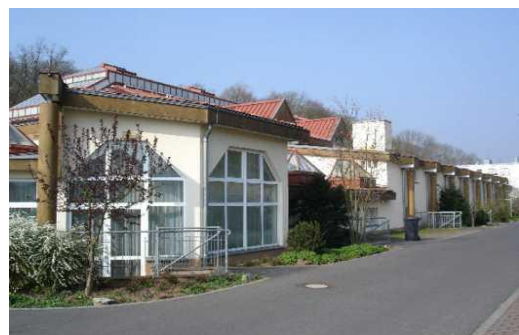
Jakobstalhalle

Eine dieser Liegenschaften war die Jakobstalhalle, eine Mehrzweckhalle aus den 90er Jahren. Ein Austausch der Heizungsanlage und der Einsatz regenerativer Energien war geplant, so dass die gesamte Anlagentechnik und die Bauteile sowie der Strom- und Wasserverbrauch überprüft wurden um daraus sinnvolle Maßnahmen mit Berücksichtigung des Einsatzes erneuerbarer Energien abzuleiten. Die Ergebnisse wurden mit ähnlichen Gebäuden verglichen und eine Maßnahmenliste erstellt.

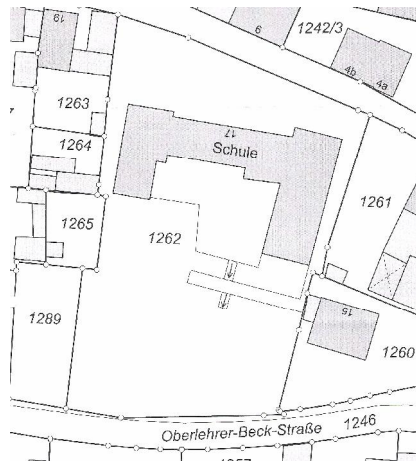
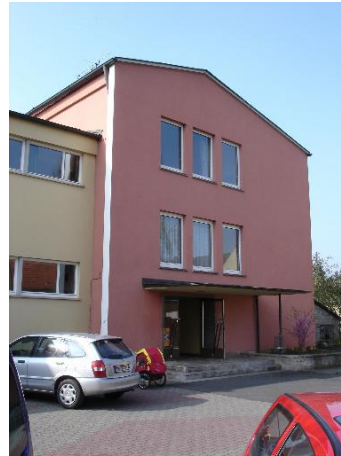
Eine weitere Liegenschaft der Kommune war die Grundschule mit 2 Gebäudeteilen aus den 50er und 60er Jahren. Die Kesselanlage wurde bereits erneuert und geringfügige Dämmmaßnahmen durchgeführt.

Bewertung	<ul style="list-style-type: none"> • Wärme erscheint recht gut, obwohl Bausubstanz schlecht ist (teilweise Leerstand?, Nutzerverhalten?) • Strom dito, Beleuchtung ineffektiv, ca. 20% Optimierung über Beleucht. Mögl. • Wasser guter Wert, ev. Grauwassernutzung bei Sanierung berücksichtigen
notwenige Untersuchungen	<ul style="list-style-type: none"> • BGF nach Plänen • Leerstand prüfen
empfohlene Maßnahmen	<ul style="list-style-type: none"> • erst langfristige Nutzung Gebäude 2 klären, Dämmmaßnahmen derzeit nicht besonders dringlich, da Kennzahlen nicht schlecht, Potential auf Grund Bauweise aber vorhanden, eventuell ungedämmte Stahlbetonstützen dämmen • Überprüfung neue Heizung • Erneuerung Beleuchtung, Rasterleuchten, EVG (T5) • Wärmemengenzähler GT 2 und zeitgesteuerte <u>Theomostatventile</u>
