Beratung der Gemeinde Theilheim

Untersuchung der Liegenschaften

Jakobstalhalle

Grundschule Theilheim

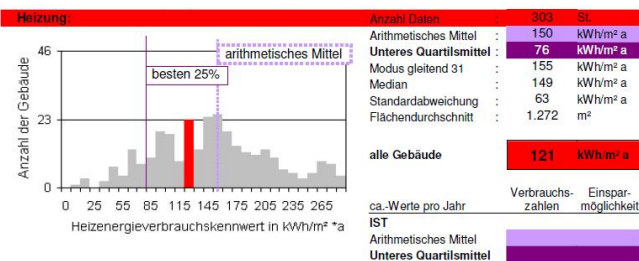
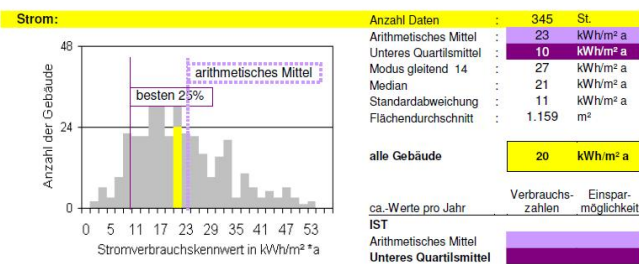
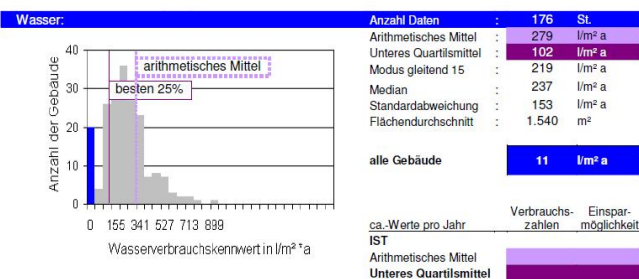
Kennzahlen des Gebäudes bezogen auf die Bruttogrundfläche BGF (DIN 277) 513000 Mehrzweckhallen

Die Bewertung Wärme auf S.1 erfolgt nach Gebäudekategorie und nach Bundesdurchschnitt aller Gebäude. Verbrauchskennwerte nach VDI 3807-1, witterungsbereinigt G 20/10, LJ Würzburg, Flächenbezug BGF
